Rerparatur von GFK-Booten und Bauteilen

1. Einfache Reparaturen

3. Osmosebeseitigung

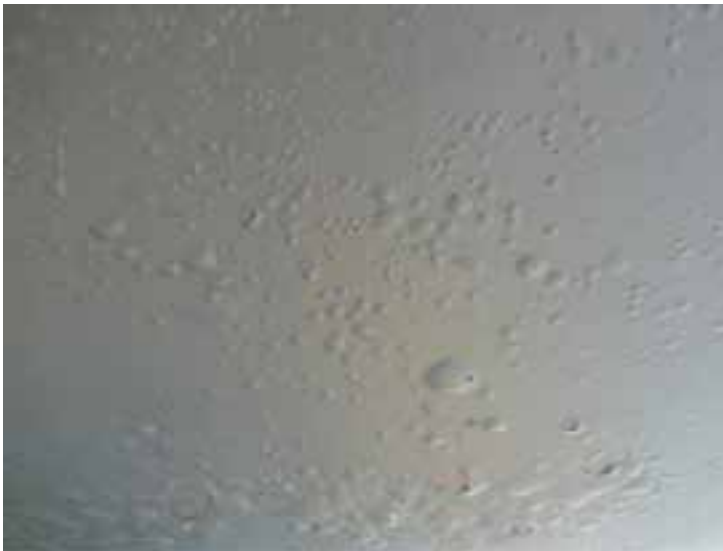
Osmoseschaden in fortgeschrittenem Stadium

Osmoseschäden sind meist auf eine schlechte Verarbeitung und/oder hohes Alter des Schiffes zurückzuführen. Auslöser sind meist Luftblasen im Laminat (schlechte Entlüftung bei der Herstellung) oder im Gelcoat. Diese führen aufgrund eines Konzentrationsgefälles dazu, dass das Wasser durch den Kunststoff in die Blase eindiffundiert. Es ist stets „weniger“ Wasser im Kunststoff als im umliegenden Meer oder See. Daher wird eine solche Blase sich mit Wasser füllen und solange weiter wachsen, bis sie aufplatzt. Im Bild rechts wäre die Blase rechts und das umliegende Wasser (das Meer) links. Durch das Konzentrationsgefälle entsteht der osmotische Druck, der letztlich dafür sorgt, dass immer mehr Wasser in die Blase gelangt.
